RAPPORT D'ENQUÊTE AÉRONAUTIQUE
A0100165

DÉSINTÉGRATION EN VOL

CESSNA 210L CENTURION C-GPMC
LAC LAVIEILLE, PARC ALGONQUIN (ONTARIO)
LE 18 JUIN 2001

Rapport numéro A01O0165

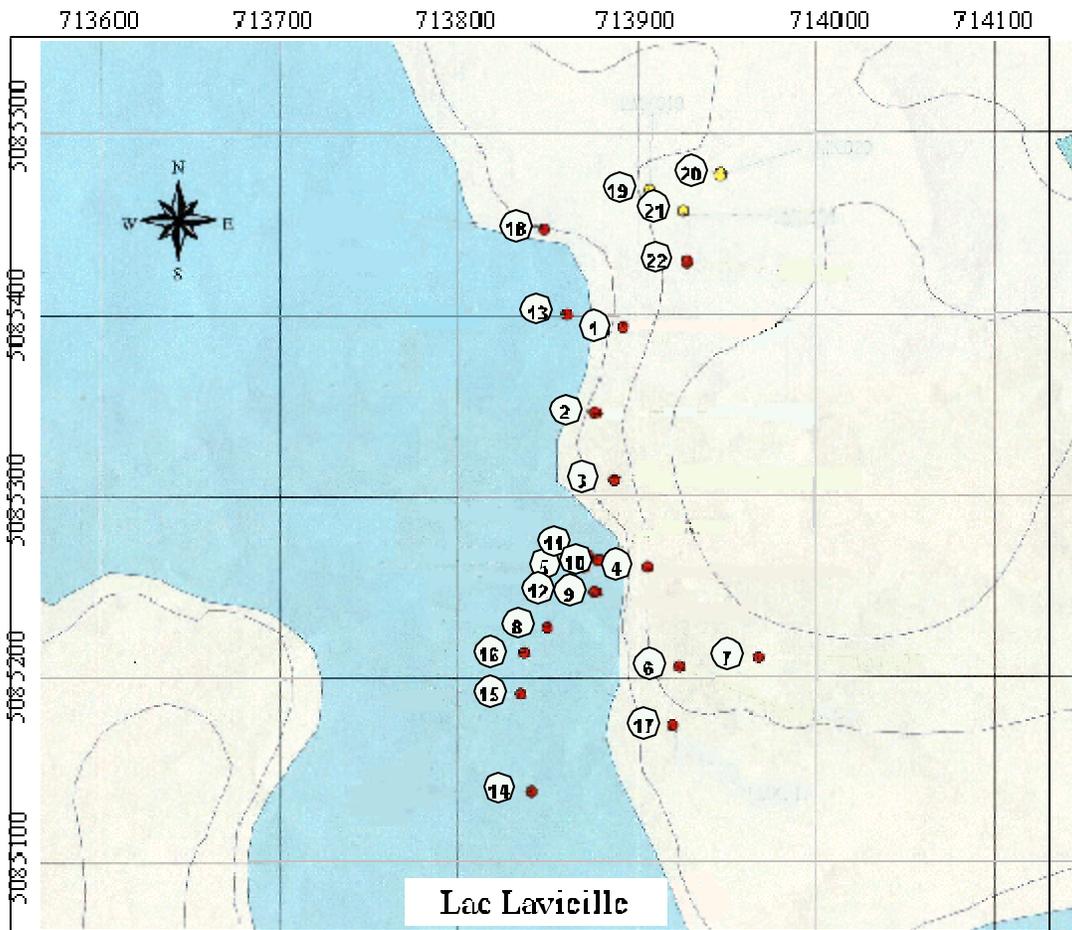
Annexe A - Répartition des débris

| 1. Morceau de l'aileron gauche sur le sol | 13. Épave principale reposant sur le dos dans l'eau, l'aile droite toujours fixée |
| 2. Gouverne de profondeur gauche sur le sol | 14. Éclats de peinture dans l'eau |
| 3. Embout et masselotte de gouverne de profondeur droite sur le sol | 15. Bielle de commande de vol dans l'eau |
| 4. Partie extérieure de l'aile gauche sur le sol | 16. Partie intérieure de l'aile dans l'eau |
| 5. Embout de l'aile gauche près de la rive | 17. Partie intérieure de l'aile sur le sol |
| 6. Morceau de l'aileron gauche sur le sol | 18. Fenêtre de la porte du pilote sur le sol |
| 7. Stabilisateur sur le sol | 19. Gilet dans les arbres près du sol |
| 8. Commande de vol dans l'eau | 20. Petits débris dans la forêt |
| 9. Stabilisateur dans l'eau près de la rive | 21. Vêtements entre 30 et 40 pieds dans les arbres |
| 10. Dérive et gouverne de direction dans l'eau | 22. Gros arbre de 50 à 60 pieds de haut |
| 11. Partie de l'aile dans l'eau | |
| 12. Morceau non identifié dans l'eau | |

Notes : De petits morceaux d'aluminium, de plastique, de plexiglass et de fibre de verre ont été retrouvés dans toute la zone boisée jonchée de débris délimitée par les repères terrestres. De gros morceaux de l'aile, des stabilisateurs et des commandes de vol ont été retrouvés dans l'eau, mais très peu de petits débris ont été découverts dans l'eau, sauf là où se trouvait l'épave principale.

La zone à proximité des points 21 et 22 était jonchée de petits débris (petits morceaux d'aluminium, de plastique, de plexiglass et de fibre de verre, des morceaux de carte, un magazine et deux mitaines en éponge qui servaient d'obturateurs d'entrée d'air.
